RELATÓRIO PREJUÍZOS DO CAMPUS MURIAÉ COM A TEMPESTADE DE 04/10/2022

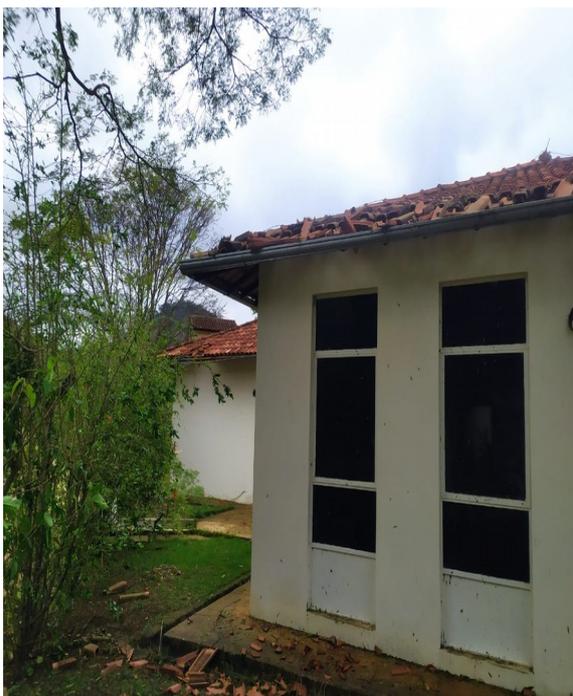
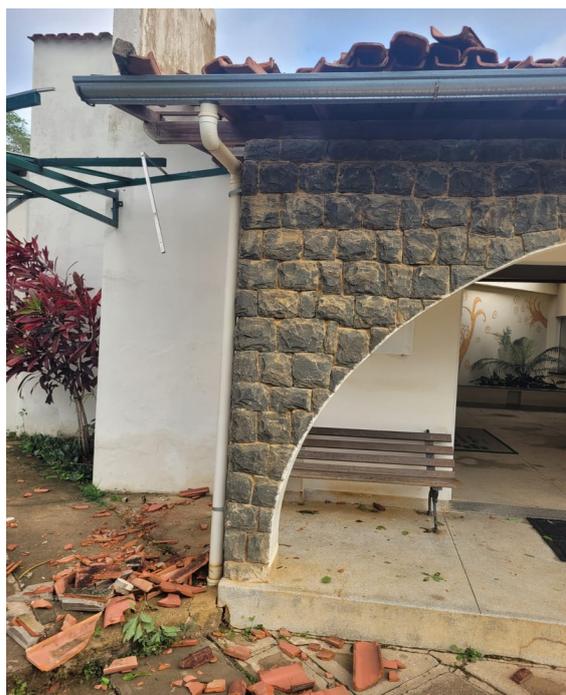
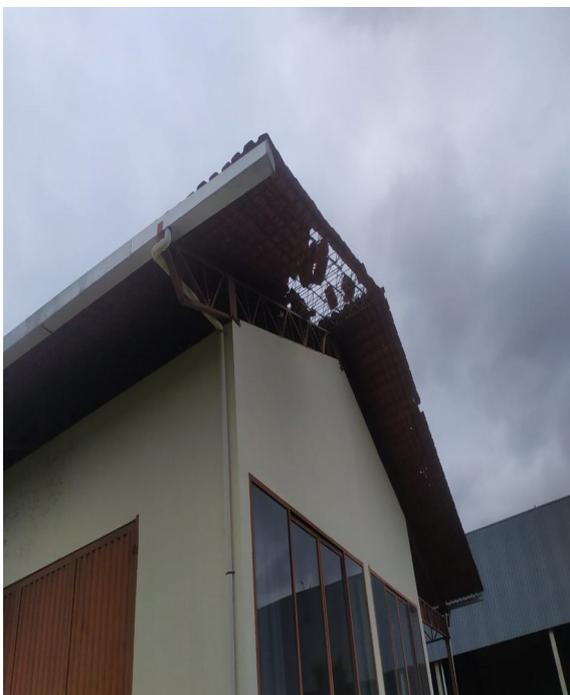
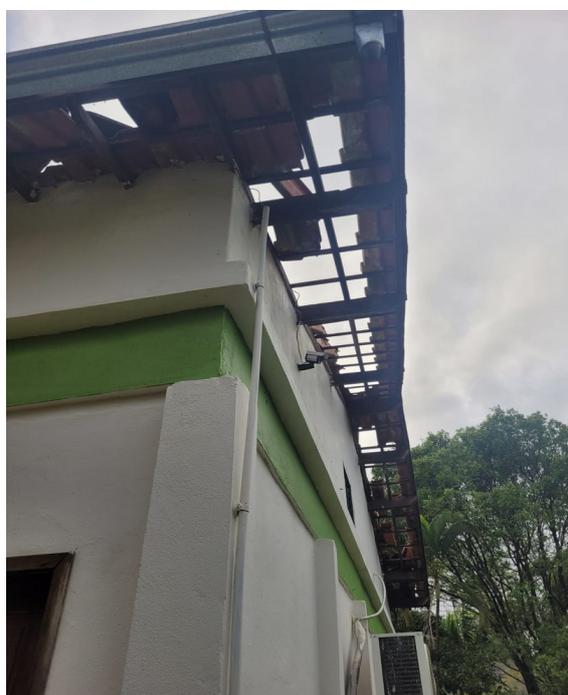
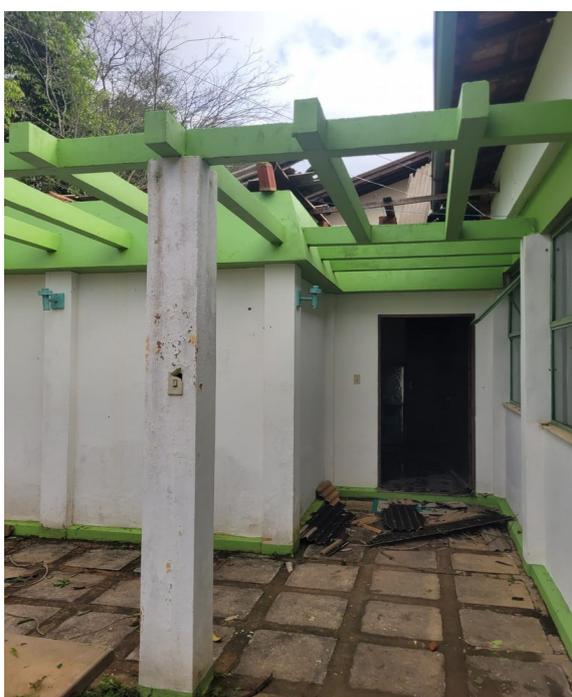
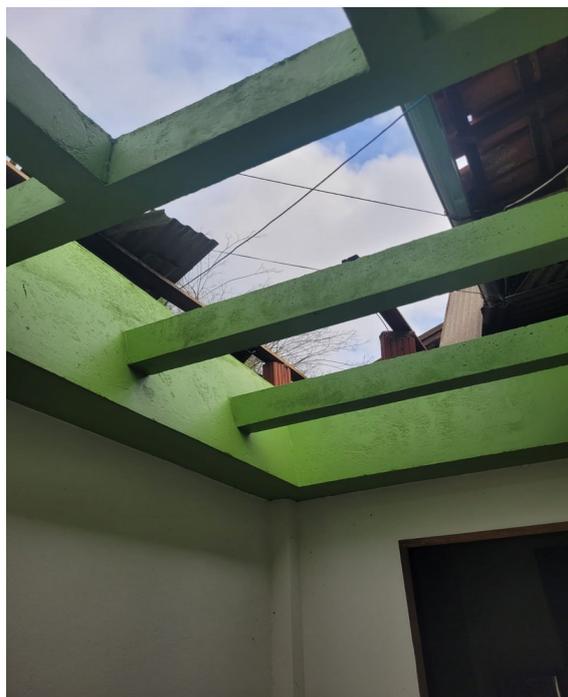
1.1– Unidade Rural

As coberturas das edificações localizadas nesta unidade são compostas predominantemente por telhas coloniais que, devido à força dos ventos, foram arrancadas e danificadas, demandando aproximadamente 2000 (duas mil) telhas para reposição. Importante destacar ainda que muitas das telhas que não foram arrancadas, sofreram deslocamento, sendo necessária intervenção para reposicioná-las.

Quanto a parte inferior da cobertura, aparentemente foi danificada em alguns pontos por conta do vento, carecendo de uma análise profissional para uma justa avaliação. Sugiro uma análise profissional das condições do telhado dos prédios para liberação para o retorno das atividades.

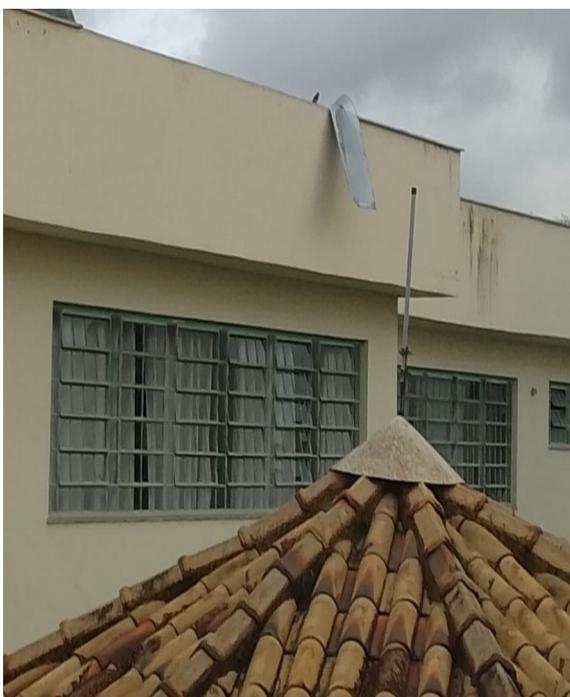
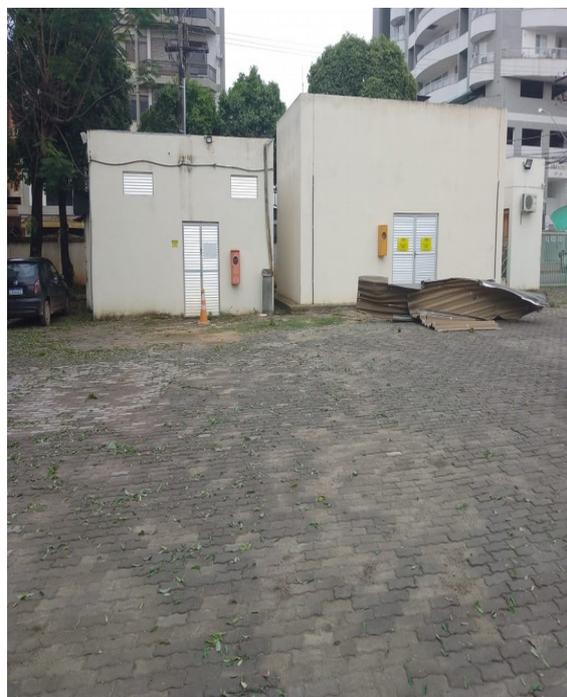
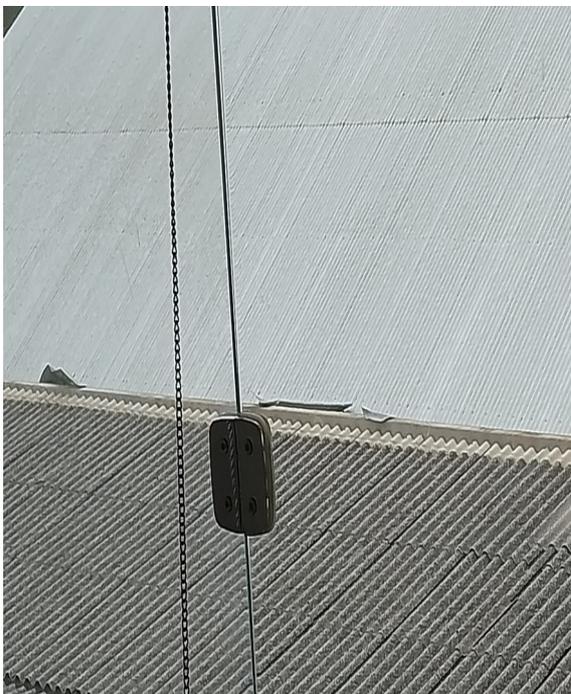
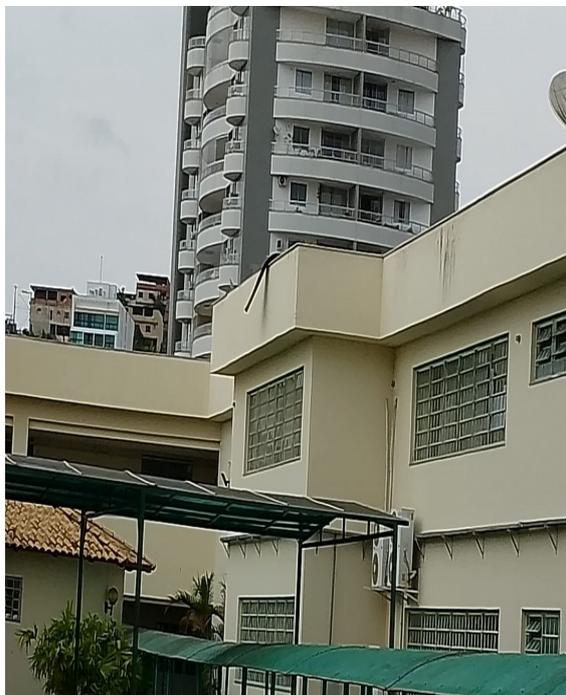
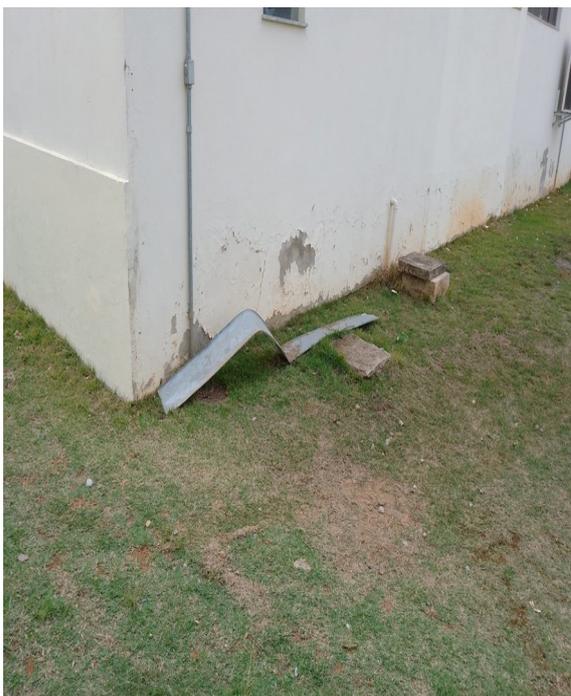
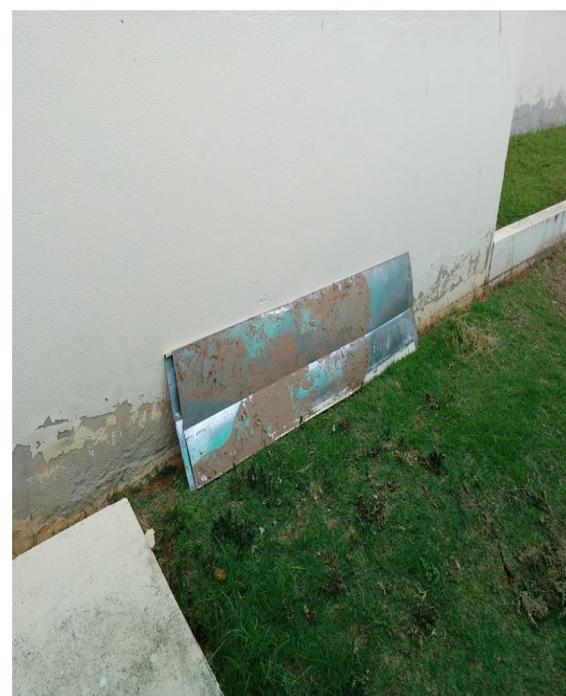
1.2 Unidade Barra

As coberturas das edificações localizadas nesta unidade são compostas predominantemente por telhas de fibrocimento, que, devido à força dos ventos, foram danificadas, demandando aproximadamente 50 (cinquenta) telhas para reposição, também muitas pingadeiras foram arrancadas, totalizando aproximadamente 30 (trinta) metros.

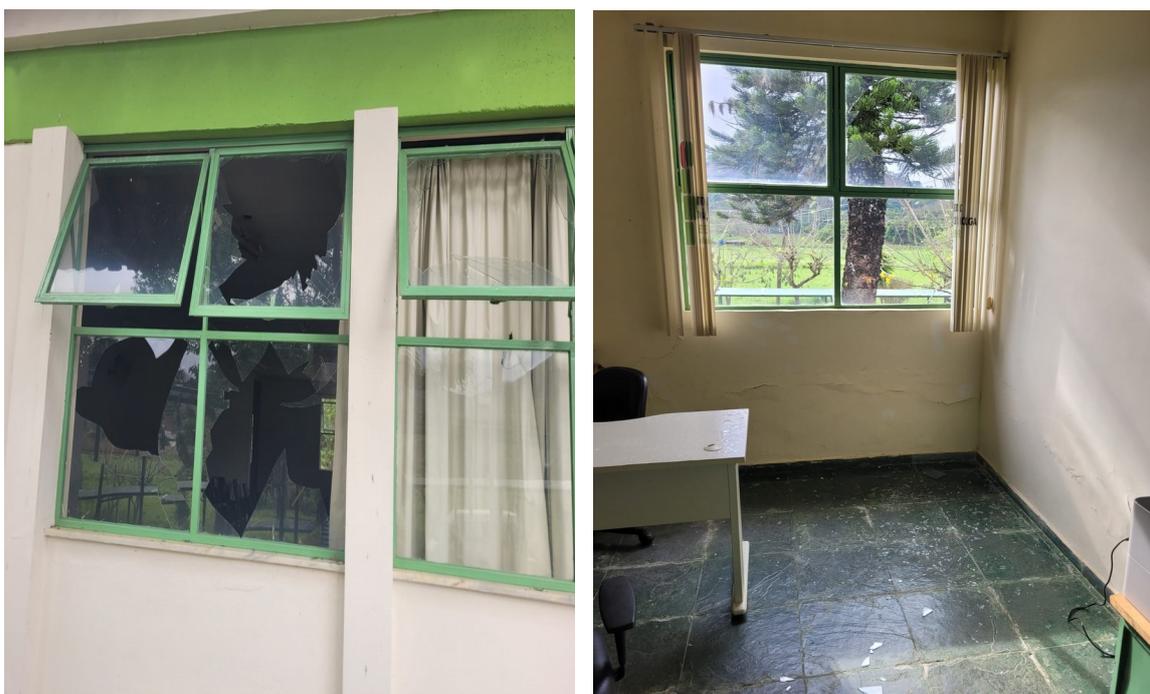
2.1 Unidade Rural

Nesta unidade 14 (quatorze) janelas foram danificadas por conta da precipitação de granizo, totalizando aproximadamente 9 (nove) metros quadrados de vidros para reposição.

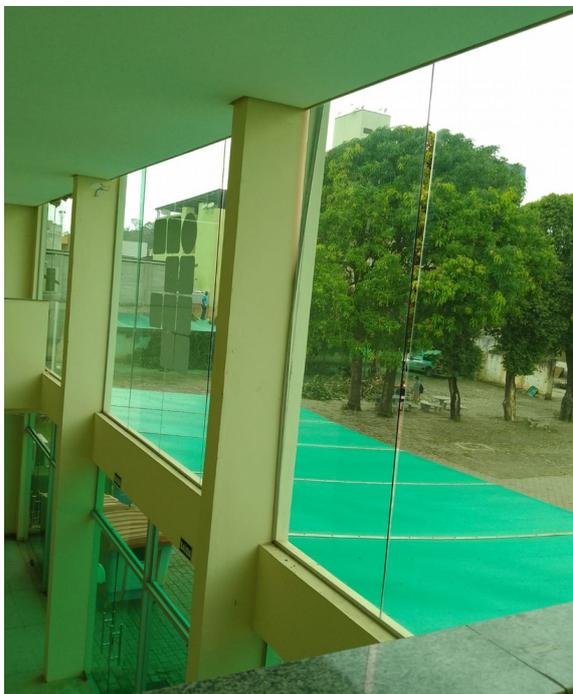
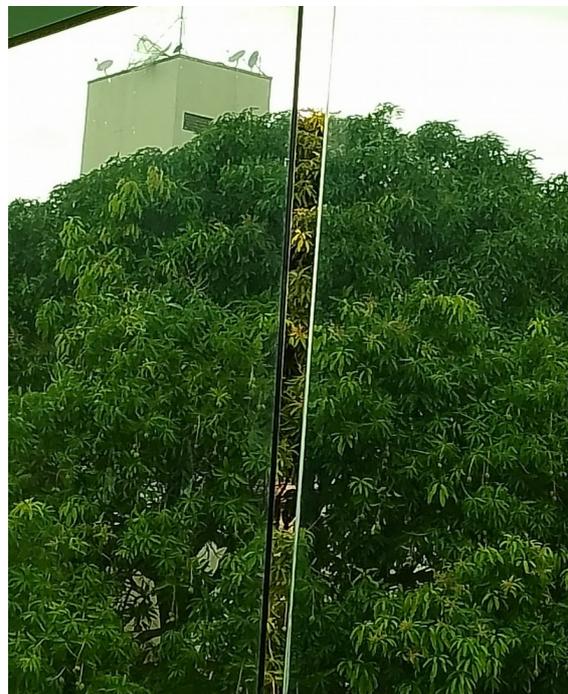
2.1 Unidade Barra

Na unidade Barra a fachada envidraçada foi impactada pela força dos ventos, tendo sido deslocada para fora de sua calha de fixação, sendo certo que encontram-se instáveis correndo risco iminente de queda. Haverá a necessidade de desmontagem e reinstalação com substituição e reforço das calhas.

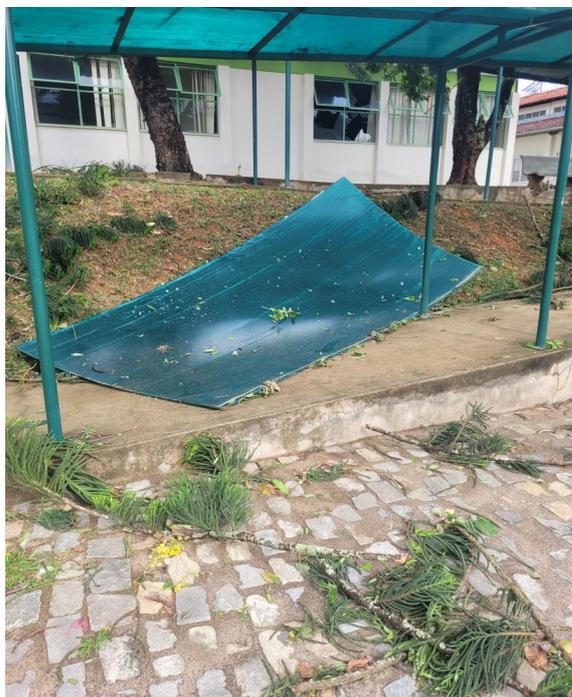
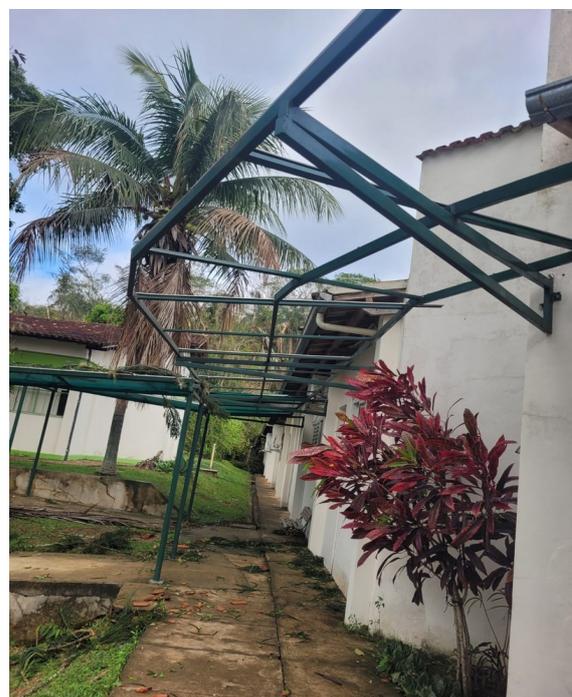
3.1 Unidade Rural

Analisando os toldos e passarelas localizados na Unidade Rural, podemos perceber que aparentemente a estrutura não fora danificada, apenas as placas de policarbonato foram arrancadas. Assim, há a necessidade de uma análise robusta em toda estrutura, bem como a certificação de as placas renascentes estão devidamente presas e o fornecimento e afixação de aproximadamente 50 (cinquenta) metros quadrados de policarbonato que foram arrancados.

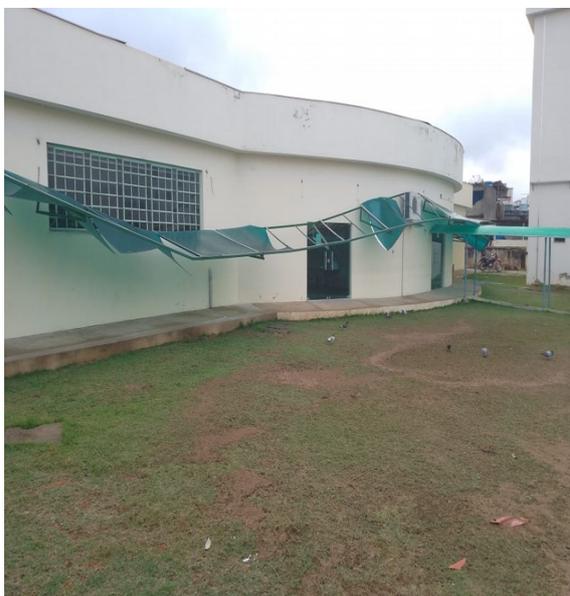
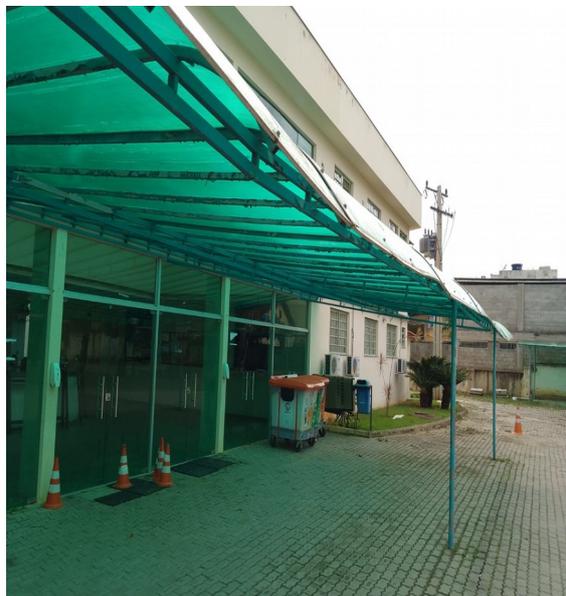
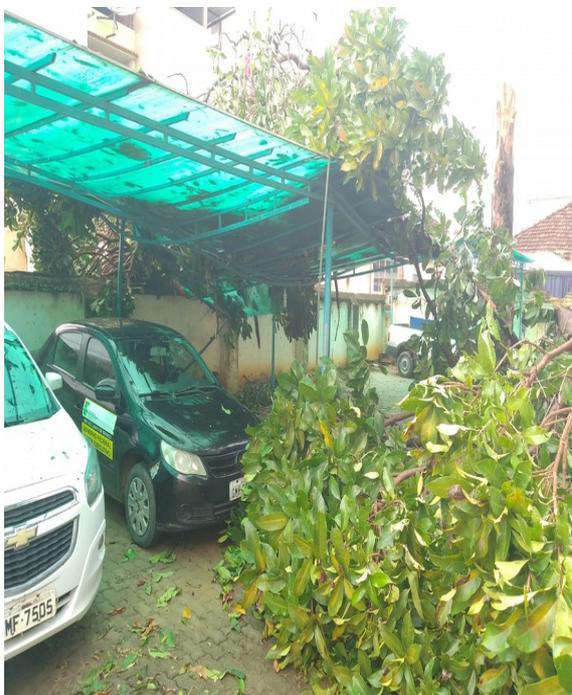
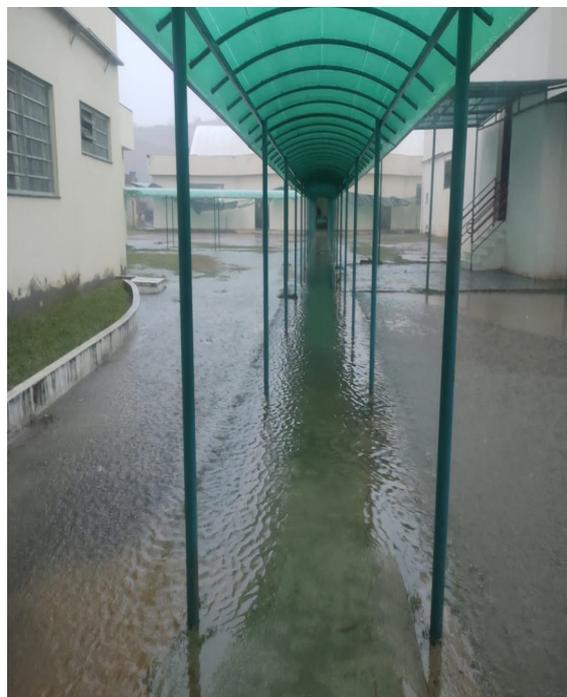
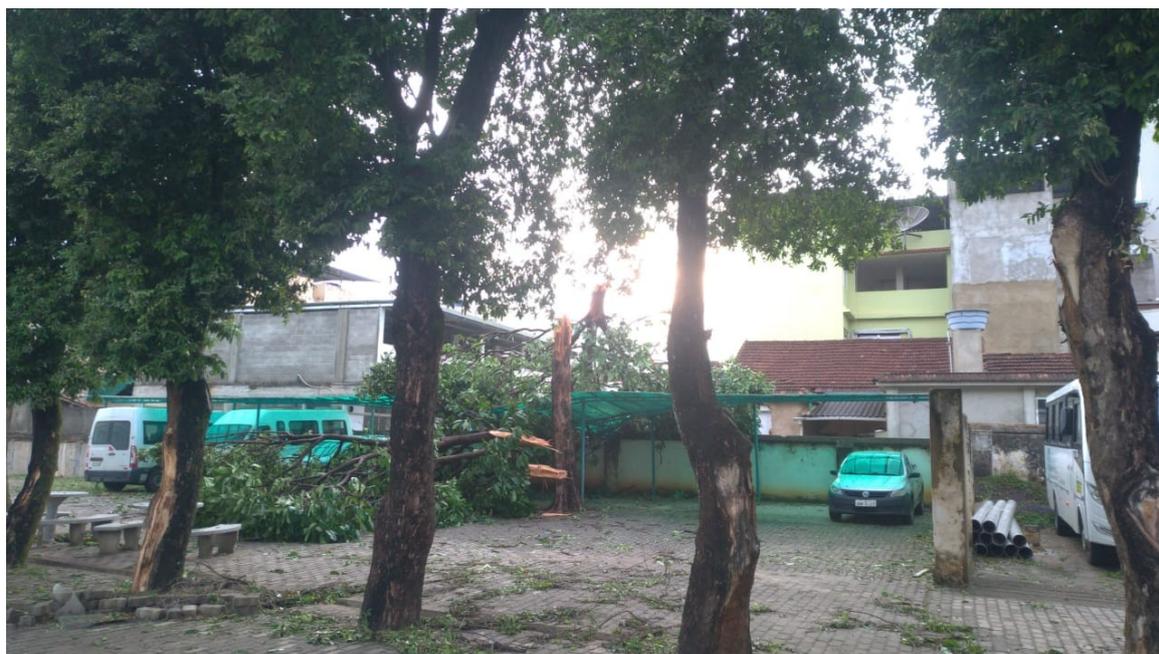
3.2 Unidade Barra

Na unidade Barra, aproximadamente 300 (trezentos) metros quadrados de toldos e passarelas foram danificados pela força do vento ou pela queda de árvores.

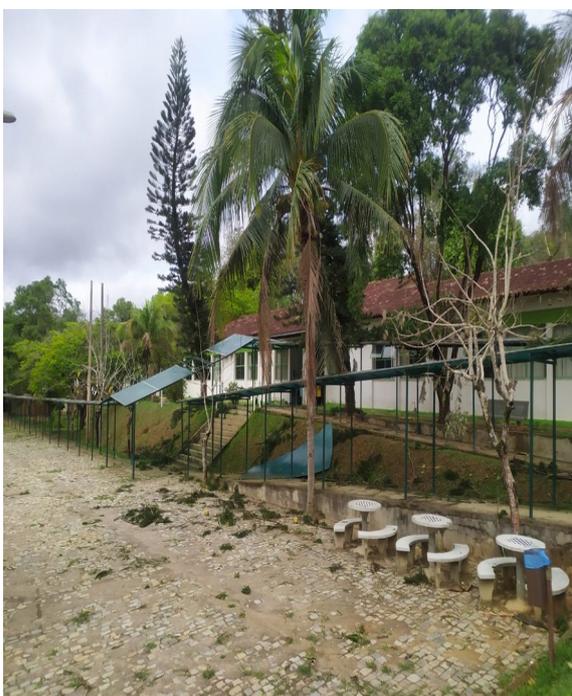
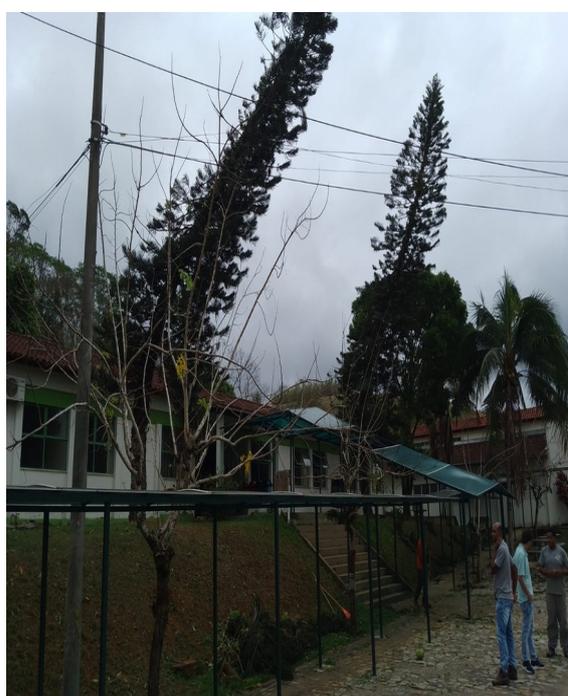
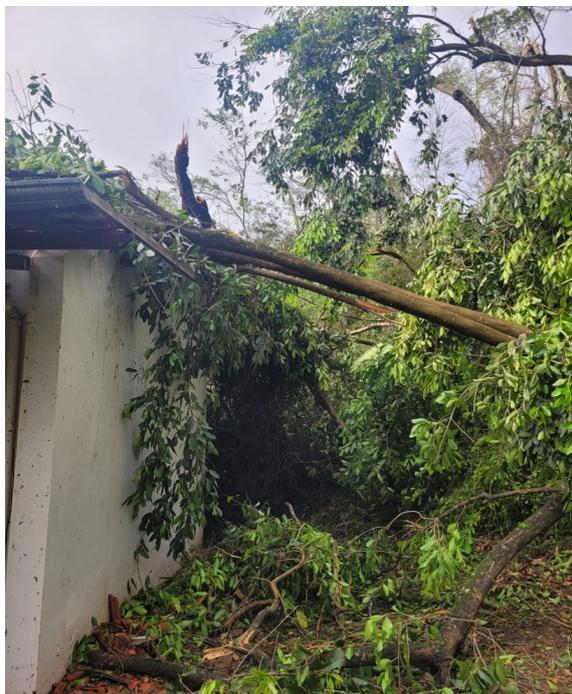
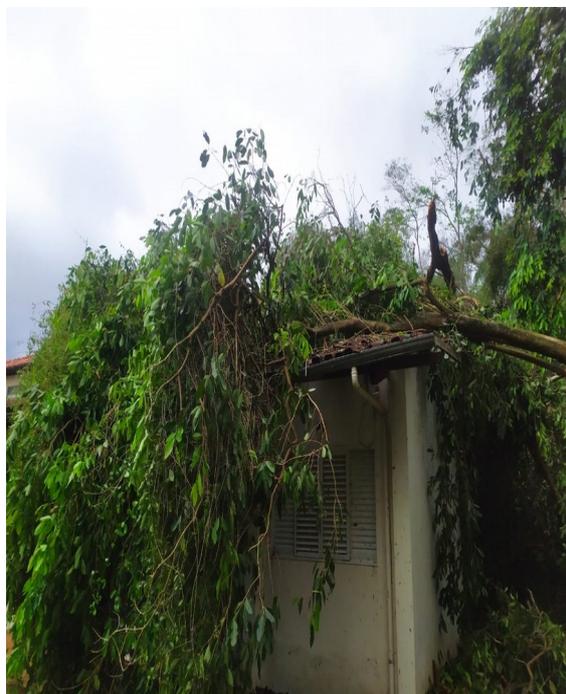
5 - DESLIZAMENTO E QUEDA DE ÁRVORES

Em face ao elevado volume de chuva e da força extraordinária dos ventos, na Unidade Rural tivemos a deslizamento de encostas, queda de árvores e abalo de outras, gerando risco de queda futura. Assim, há necessidade de contratação de apoio especializado para extração ou poda de alguns exemplares e para retirada de encostas e desaterros.
