## Observações após visita à obra de Conclusão do Bloco Q

Durante visita realizada hoje à obra do Bloco Q, observamos as seguintes questões que devem ser sanadas na obra:

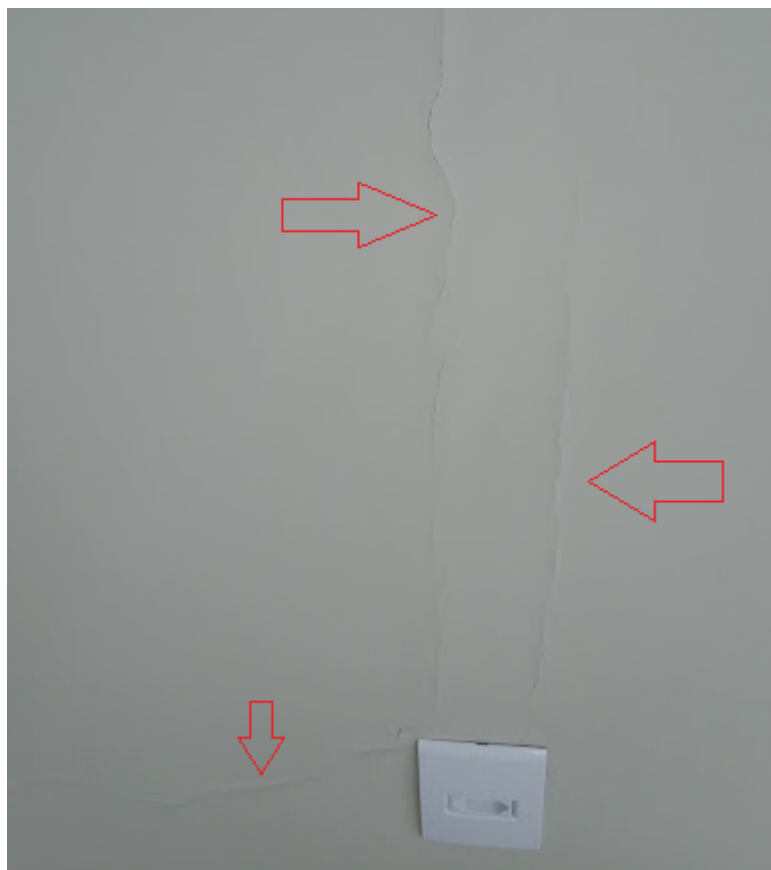
- Há manchas na pintura esmalte das paredes das salas, principalmente na sala do 4º pavimento.
- Há manchas de dejetos de passarinho em algumas áreas de pintura.
- Diversas janelas precisam ser reguladas, pois estão muito duras para abrir.
- Algumas pinturas das portas de madeira estão manchadas ou arranhadas.
- Algumas portas precisam ser reguladas, pois estão demandando um "puxão" para fechar perfeitamente (aparentemente escariar um pouco o batente nas aberturas da contra testa da fechadura resolverá).
- Foram observadas no corredor do 4º pavimento trincas em locais onde aparentemente passam tubulações elétricas:

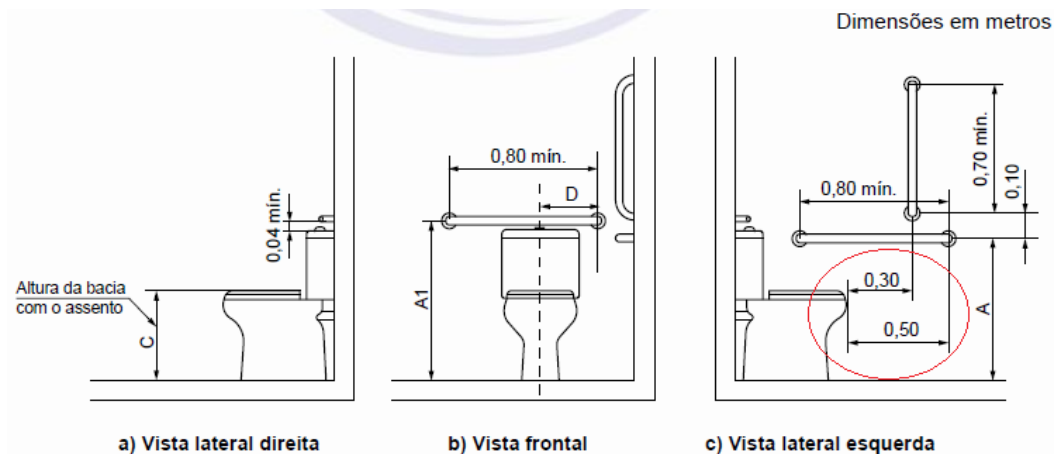
- As barras de apoio próximas à bacia sanitária estão com a altura correta, mas não estão respeitando as distâncias da bacia previstas na NBR 9050. Analisando a norma, não identifiquei uma margem de erro

aceitável e por isso, solicito a correção, conforme a norma:

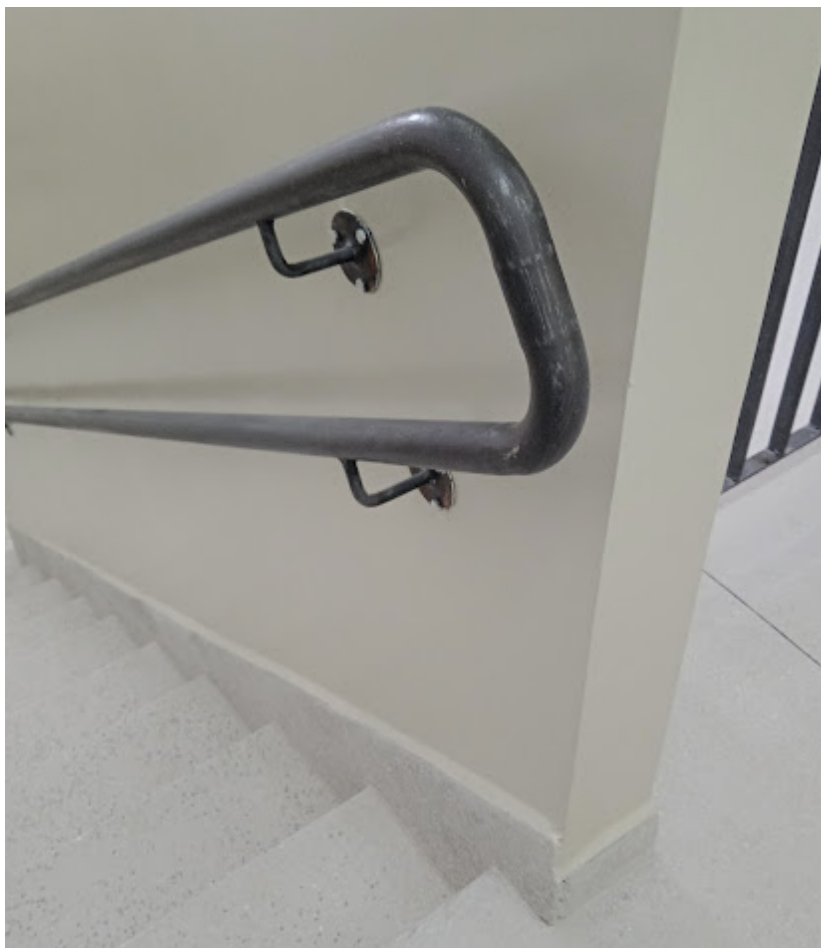
- O corrimão no quarto pavimento em um dos lados da escada ficou sem o prolongamento de 30 cm.

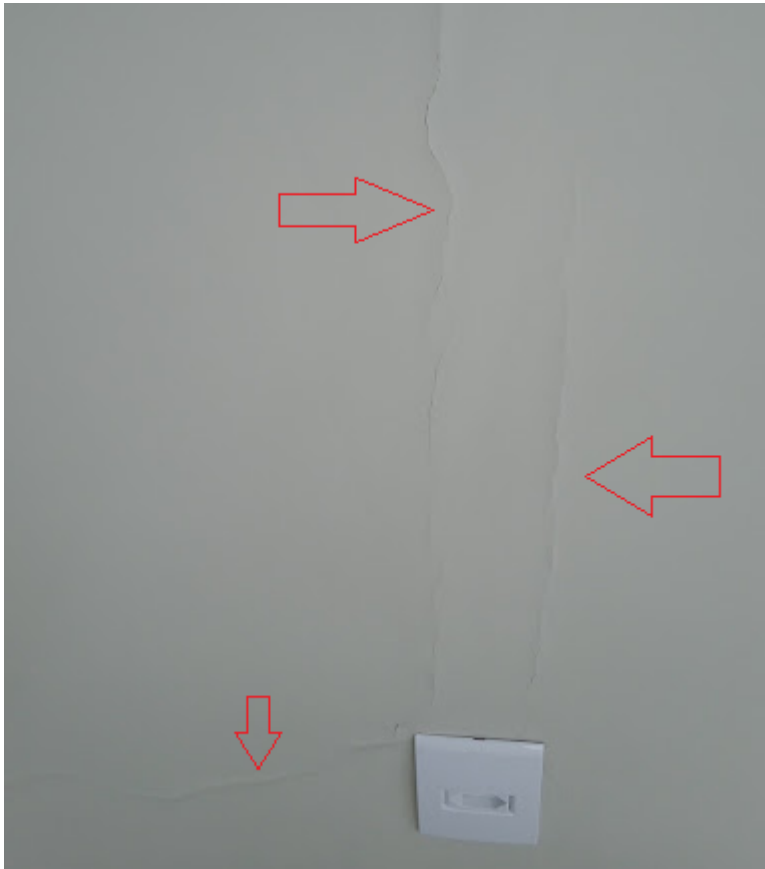
- Foram observadas no corredor do 4º pavimento trincas em locais onde aparentemente passam tubulações elétricas:

\* Esta trinca é um vício construtivo da obra existente, faremos uma sacarificação e recomposição com argamassa e acabamento, mas podem retornar, local tem uma incidências solar alta.

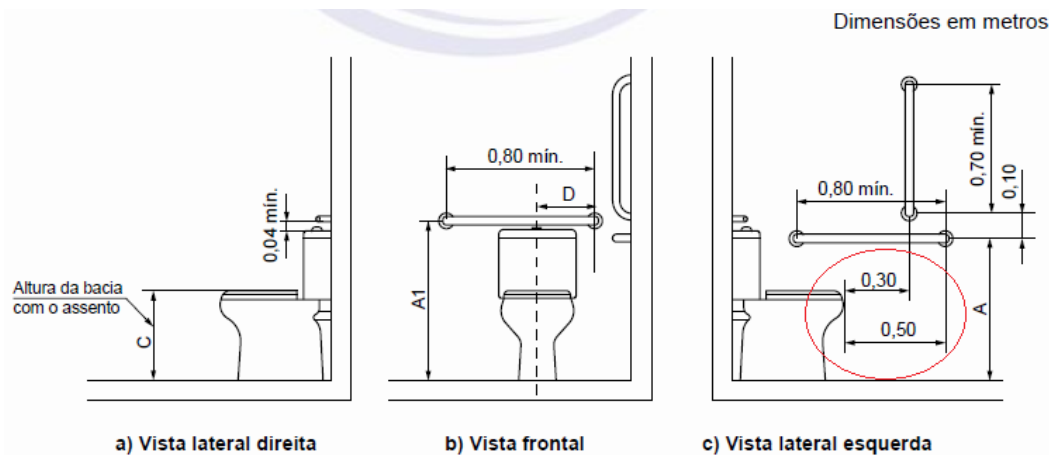
- As barras de apoio próximas à bacia sanitária estão com a altura correta, mas não estão respeitando as distâncias da bacia previstas na NBR 9050. Analisando a norma, não identifiquei uma margem de erro aceitável e por isso, solicito a correção, conforme a norma:

\* Conforme conversado será revisto in loco com a fiscalização no dia 04/01/24.

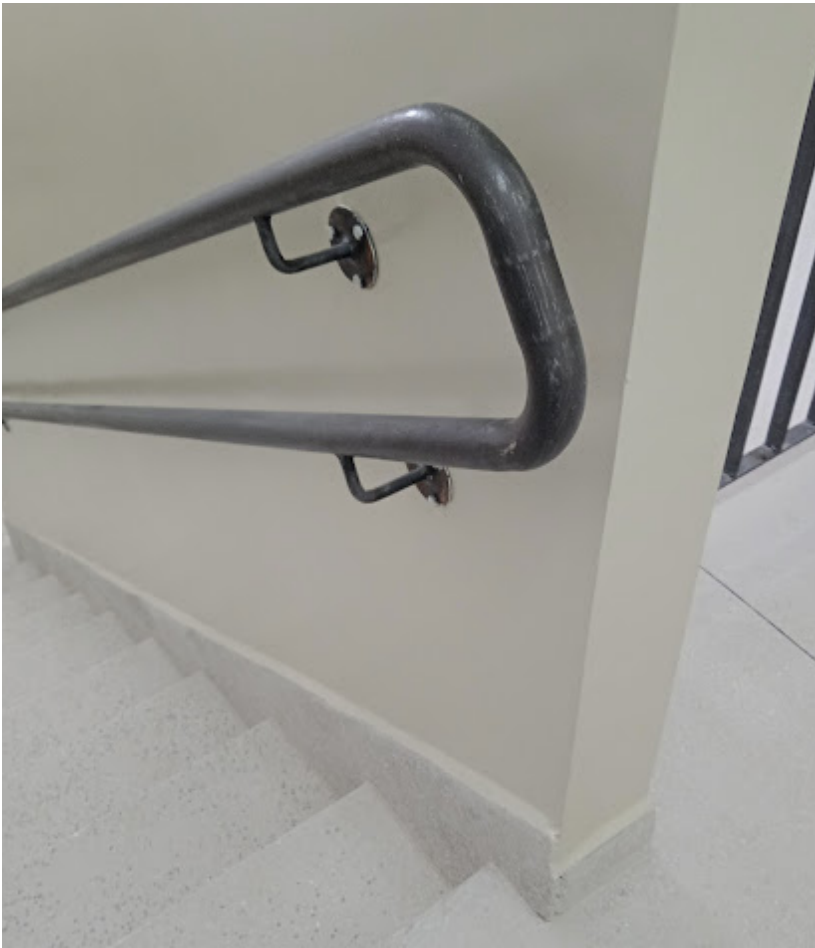
- O corrimão no quarto pavimento em um dos lados da escada ficou sem o prolongamento de 30 cm.
