DOCUMENTO DE FORMALIZAÇÃO DA DEMANDA – DFD - SERVIÇOS

Instituto Federal do Sudeste de Minas Gerais – Campus Muriaé

LAUDO DE INSPEÇÃO PREDIAL

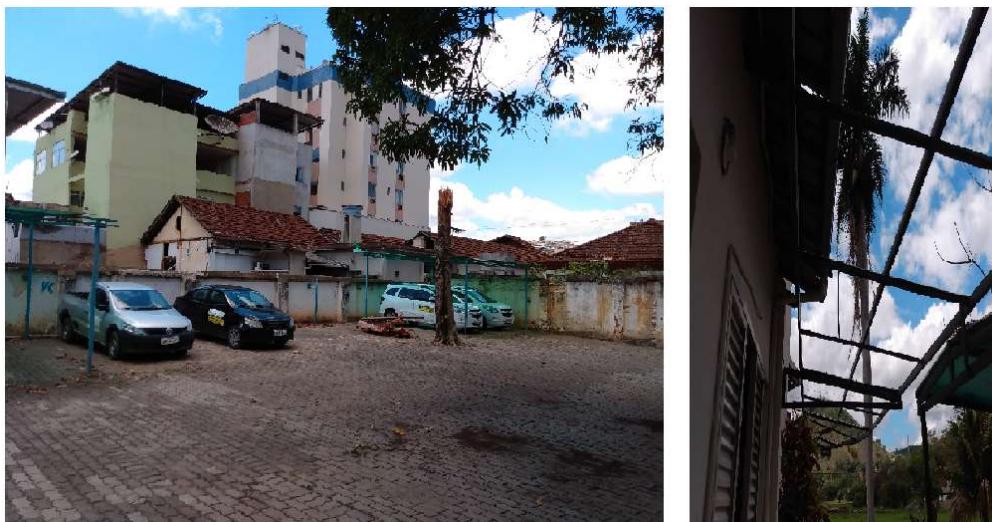
- 1) Coberturas de policarbonato na unidade sede - Placas foram arrancadas e a estrutura danificada ou destruída em vários pontos. No refeitório toda a cobertura do passeio ao redor foi arrancada com a estrutura. Nas garagens

alguns trechos também foram arrancados com a estrutura. Na entrada principal a estrutura apresenta ruptura e rachaduras principalmente nas soldas da estrutura.

Foto 1 – Cobertura policarbonato danificada na garagem (sede) e refeitório (rural)

- 1) As coberturas de policarbonato na unidade sede devem ter suas estruturas verificadas. As que se encontram danificadas, devem ser recuperadas e soldadas nos trechos em que ocorreram ruptura dos materiais. Onde a estrutura foi destruída, deve ser refeita. As placas de policarbonato danificadas devem ser substituídas.

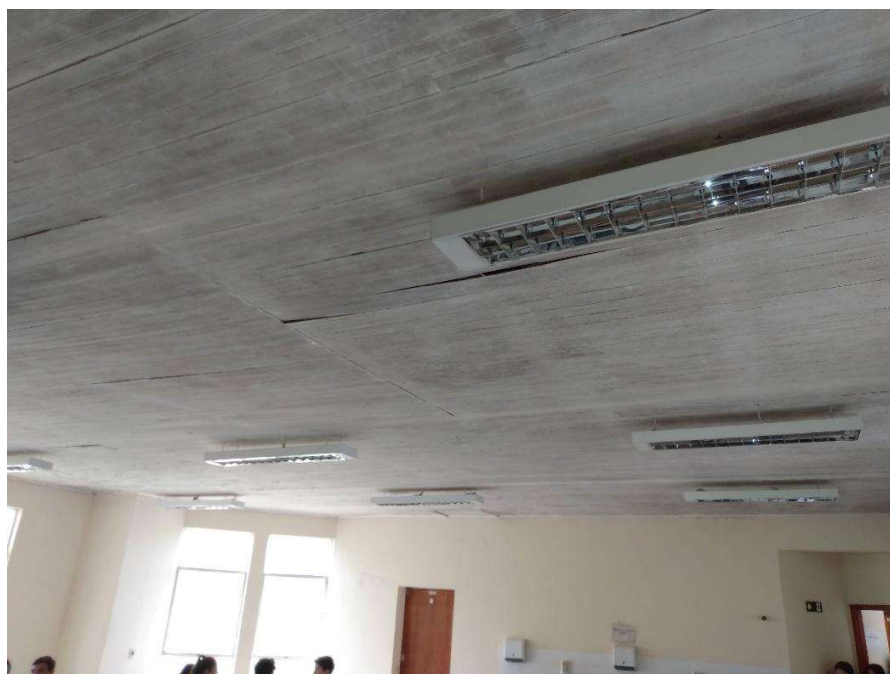
- 2) Prédio do refeitório na unidade rural - O forro de madeira está empenado e soltando em alguns trechos. No telhado tiveram algumas telhas cerâmicas arrancadas, principalmente na entrada. A cobertura dos passeios tiveram algumas placas de policarbonato arrancadas e danificadas.

Foto 2 – Forro de madeira do refeitório

- 2) Prédio do refeitório na unidade rural - O forro de madeira deve ser retirado e substituído por um forro de PVC com estrutura em metalon. No telhado as telhas cerâmicas arrancadas devem ser recolocadas e as danificadas devem ser substituídas. As coberturas de policarbonato dos passeios que tiveram as placas danificadas devem ser substituídas. Não identificamos a necessidade de interdição do uso deste espaço por enquanto.

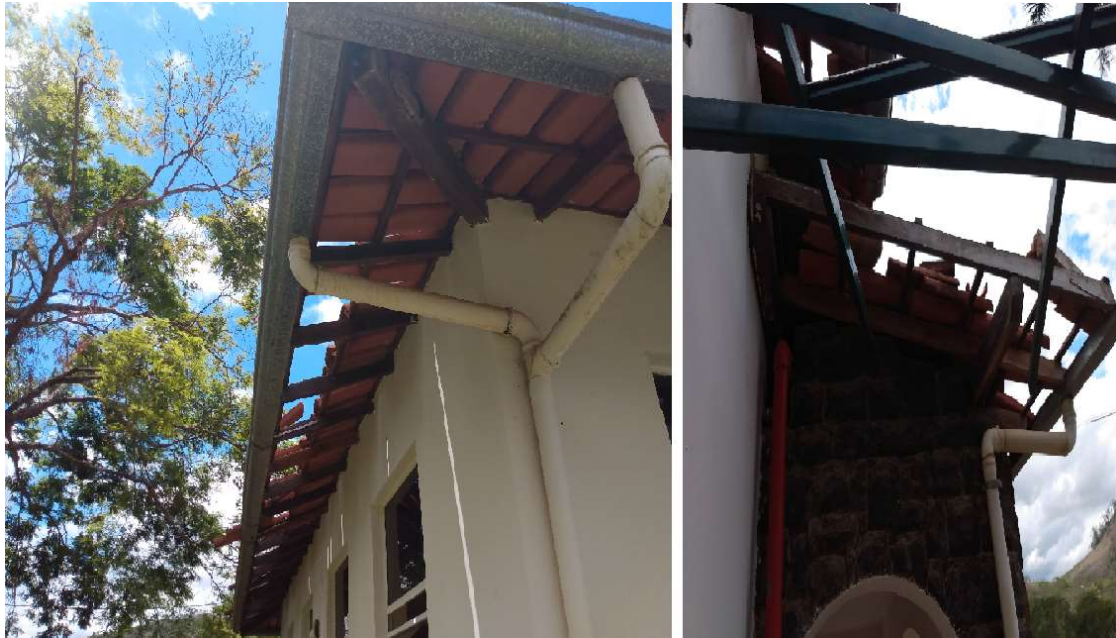
Foto 3 – Beiral e telhado do refeitório

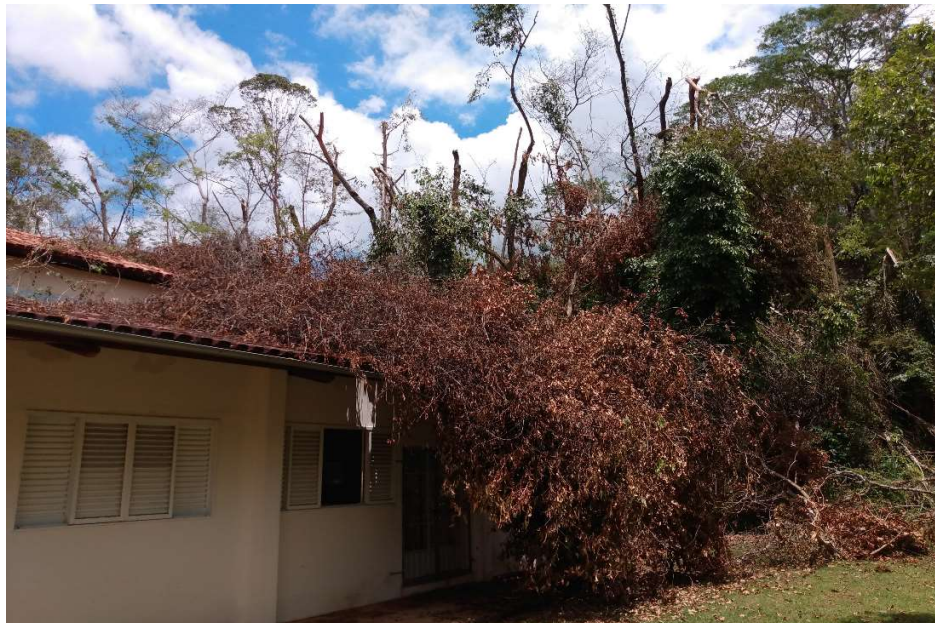
- 3) Prédio do alojamento e laboratórios - Devido a queda de árvores sobre o laboratório de agroindústria, a estrutura do telhado foi danificada e várias telhas cerâmicas foram quebradas. A água da chuva está infiltrando pela laje e pode danificar os móveis e equipamentos dentro do laboratório. Foram identificados alguns trechos do beiral onde tiveram telhas arrancadas.

Foto 4 – Telhado do laboratório de agroindústria

- 3) Prédio do alojamento e laboratórios - As árvores que caíram sobre o laboratório de agroindústria devem ser removidas. A água da chuva que está empossada sobre a laje deve ser retirada. A estrutura do telhado deve ser refeita e as telhas cerâmicas danificadas devem ser substituídas.

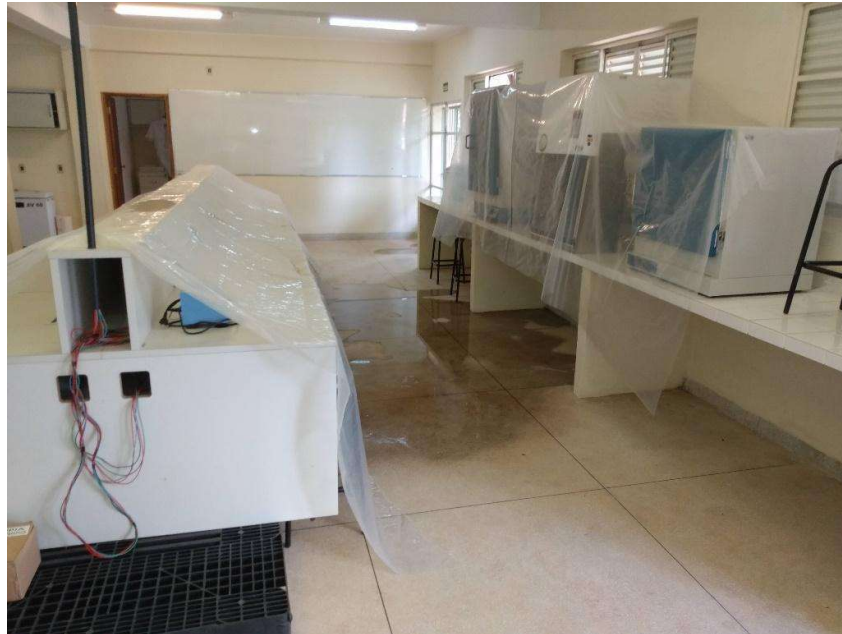
Foto 5 – Laboratório de agroindústria parte interna

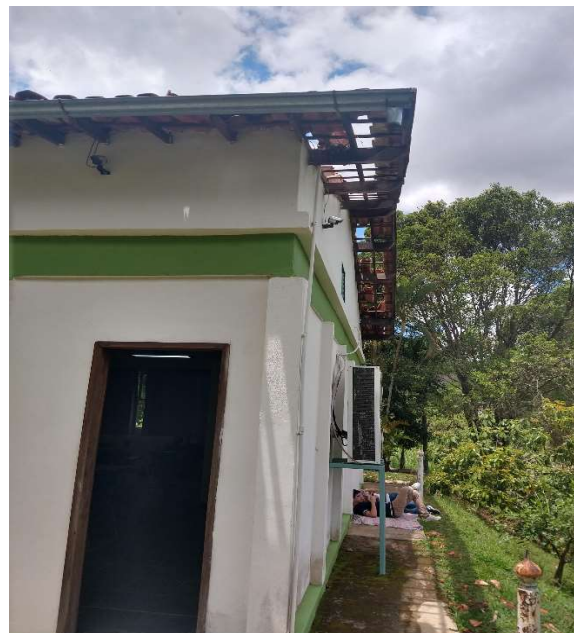
- 6) Prédio de salas de aula e biblioteca na unidade rural - Beiral dos telhados ao redor da edificação tiveram as telhas cerâmicas arrancadas. Os banheiros tiveram todas as telhas de fibrocimento quebradas.

Foto 6 – Beiral do telhado do prédio de sala de aula e biblioteca

- 5) Pinheiros na entrada do prédio administrativo (CPD) devem ser cortados e retirados evitando assim a queda dos mesmos.
- 6) No prédio de salas de aula e biblioteca na unidade rural, as telhas danificadas do beiral ao redor da edificação devem ser substituídas. Nos banheiros devem ser retiradas as telhas de fibrocimento, recomendando-se a execução da

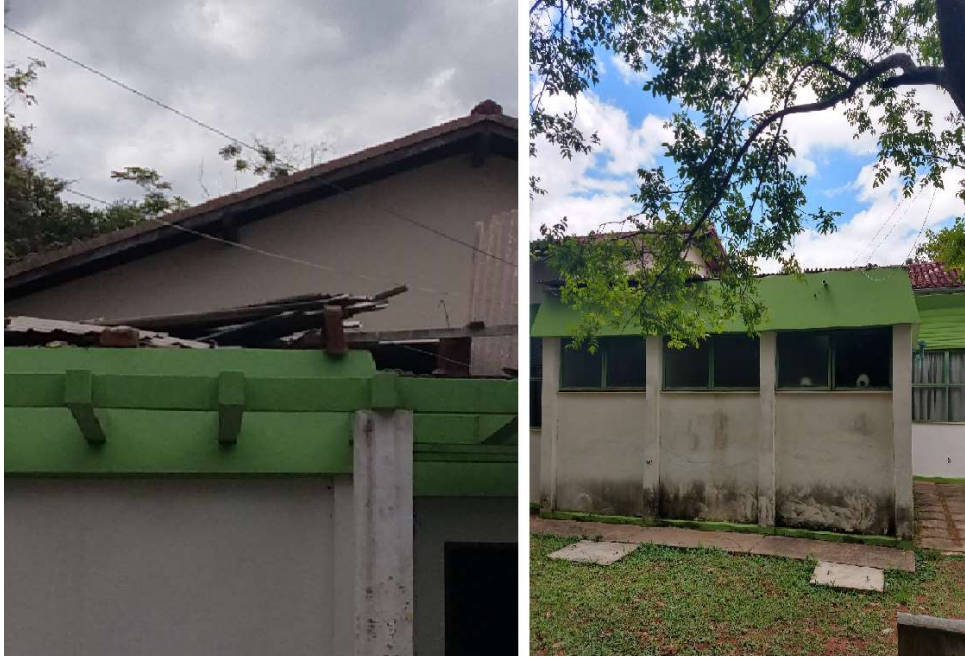
Foto 7 – Telhado dos banheiros do prédio da sala de aula e biblioteca

impermeabilização da laje com manta para evitar infiltrações, assim desta forma, dispensando a instalação de novas telhas.

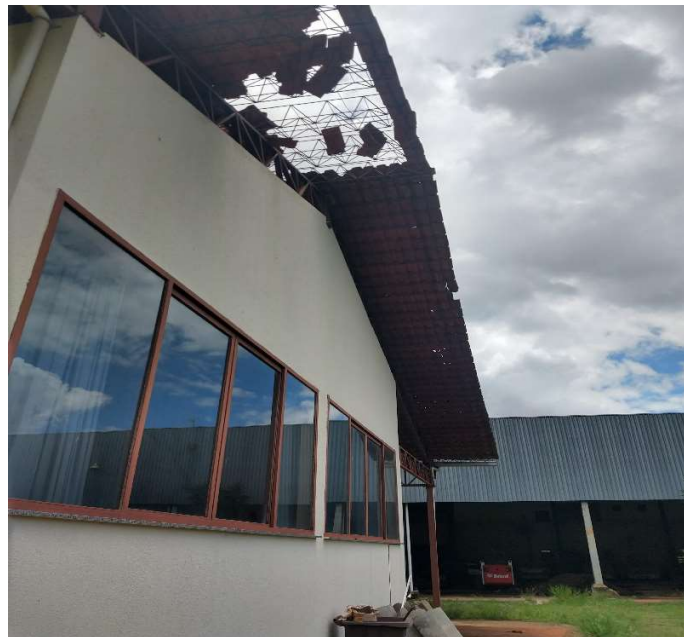
- 7) Galpão de máquinas na unidade rural - Várias telhas cerâmicas foram arrancadas e danificadas. Parte do forro em madeira também foi danificado.

Foto 8 – Telhado do galpão de máquinas

- 7) No galpão de máquinas, as telhas cerâmicas arrancadas e danificadas devem ser substituídas. A parte do forro em madeira danificado também deve ser recuperado.

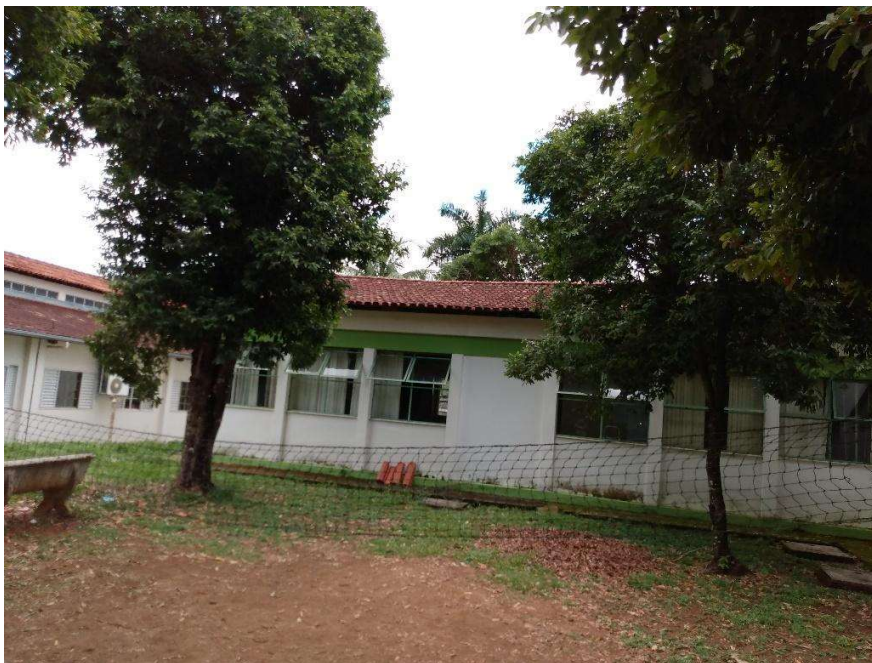
- 4) Prédio administrativo (CPD) na unidade rural - No auditório, devido à absorção de umidade pelas telhas cerâmicas antigas, o peso do telhado aumentou muito, fazendo a estrutura do telhado selar. A flecha do telhado causa preocupação, pois a edificação não possui laje e corre o risco de queda, podendo atingir os usuários. Foram também identificados vários trechos do beiral onde tiveram telhas arrancadas.

Foto 9 – Telhado da cobertura auditório

- 4) Prédio administrativo (CPD) na unidade rural - No auditório, devido à deformação apresentada pela estrutura de madeira do telhado, recomenda-se a substituição por uma estrutura em aço. As telhas cerâmicas velhas devem ser trocadas por telhas novas resinadas. Nos trechos de beiral que tiveram telhas arrancadas, estas devem ser substituídas.
Recomenda-se a interdição do auditório até a execução do serviço.

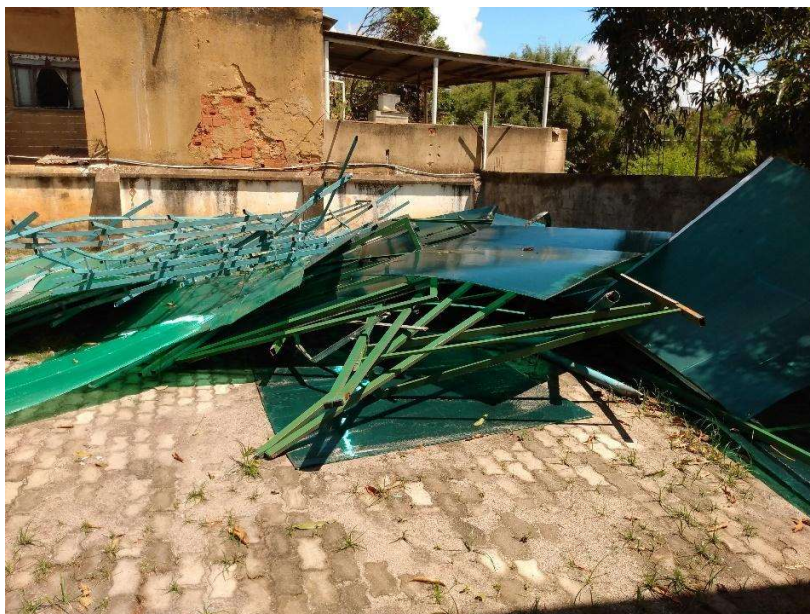
Foto 10 – Cobertura de policarbonato destruídas
